# Housekeeping on Deck (maritime) Fatality File – Spanish

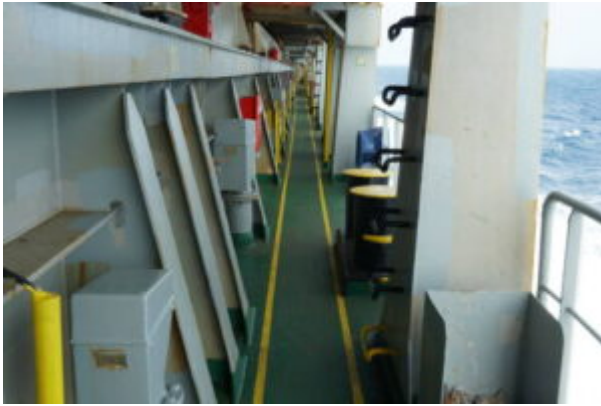
Mientras limpiaba y organizaba la zona de cubierta, Mark Johnson tropezó inadvertidamente con un rollo de cuerda sin asegurar que había quedado desatendido. La caída hizo que Mark Johnson perdiera el equilibrio y trágicamente se golpeó la cabeza contra la superficie de la cubierta.

2. **Entorno de trabajo inseguro:** La presencia de una bobina de cuerda sin asegurar en la cubierta, dejada sin vigilancia, creó una condición peligrosa que provocó el tropiezo y posterior caída de Mark Johnson.
