# Overhead Shop Crane Safety Fatality File – Spanish

## Un obrero hispano que manejaba un puente grúa murió aplastado entre dos estructuras de acero al fallar el aparejo

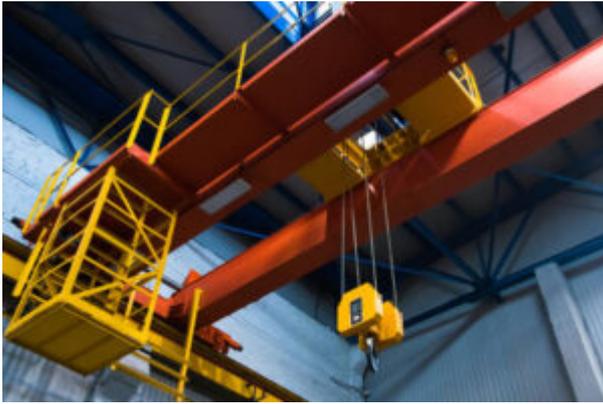
Un obrero hispano de 36 años que manejaba un puente grúa en un taller de fabricación de acero murió aplastado entre dos estructuras de acero. La víctima estaba utilizando una eslinga de cadena unida al gancho de una grúa puente y configurada en un enganche de garfio simple para recoger y dar la vuelta a la estructura de acero que estaba en posición horizontal sobre dos caballos de sierra. El gancho de la eslinga no tenía pestillo de seguridad. La víctima se encontraba entre la carga y otro bastidor de acero que estaba apoyado verticalmente contra la plataforma del taller cuando el gancho se desconectó y el bastidor vertical cayó hacia la víctima, atrapándola entre los dos bastidores de acero. La víctima fue capacitada por los supervisores del taller sobre las particularidades de su trabajo. Los aparejadores de esta empresa no estaban obligados a estar certificados. El investigador de CA/FACE determinó que, para evitar que se produzcan accidentes en el futuro, los empleadores, como parte de su Programa de Prevención de Lesiones y Enfermedades (IIPP), deberían:

- Asegurarse de que los empleados no coloquen ninguna parte de su cuerpo en zonas en las que puedan quedar atrapados cuando manejen una grúa puente.
- Garantizar que las herramientas y equipos utilizados en el taller se inspeccionan periódicamente para comprobar que no presentan defectos y que cumplen las normas de seguridad, y que se reparan o sustituyen según sea necesario.
- Asegurarse de que los empleados que utilicen grúas para elevar cargas de diverso tamaño y complejidad están certificados en aparejos.
