# 24 Foot Fall from Roof – Spanish

## Una Caída De 24 Pies Desde El Techo

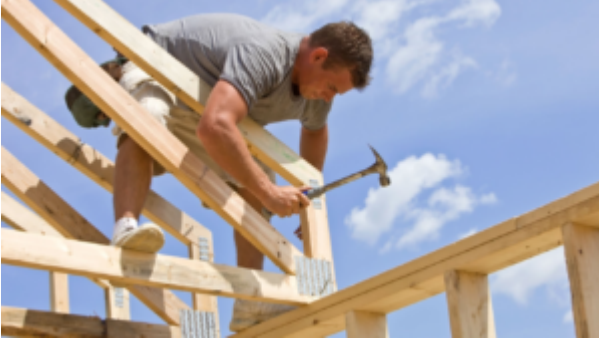
Un empleado de 39 años resultó mortalmente herido al caer aproximadamente a 24 pies de la acera de abajo. El día del incidente, la víctima, un trabajador del hierro, estaba instalando paneles de metal en el techo de un edificio de metal prefabricado.

La víctima estaba trabajando de oeste a este en la esquina noreste del techo instalando tornillos a través de los paneles del techo y en las correas. Dio un paso atrás y se cayó de la esquina noreste del techo.

Durante la investigación se determinó que los empleados **fuieron** entrenados para usar arneses y ser atados el 100% del tiempo cuando trabajaban a 15 pies o más. Pero no había **puntos de anclaje** para una línea de seguridad en la que conectar un arnés de seguridad en el sitio, ni había otras formas de prevención de caídas, por ejemplo, rieles, redes, etc.

Según el encargado del lugar, la víctima había usado su arnés de seguridad a primera hora del día, pero por la tarde dejó su arnés de seguridad en su camión.

Los investigadores citaron a la empresa por no proteger a los trabajadores de los peligros de las caídas utilizando sistemas de barandillas, sistemas de redes de seguridad, sistemas personales de detención de caídas, sistemas de dispositivos de posicionamiento o sistemas de sujeción de caídas.

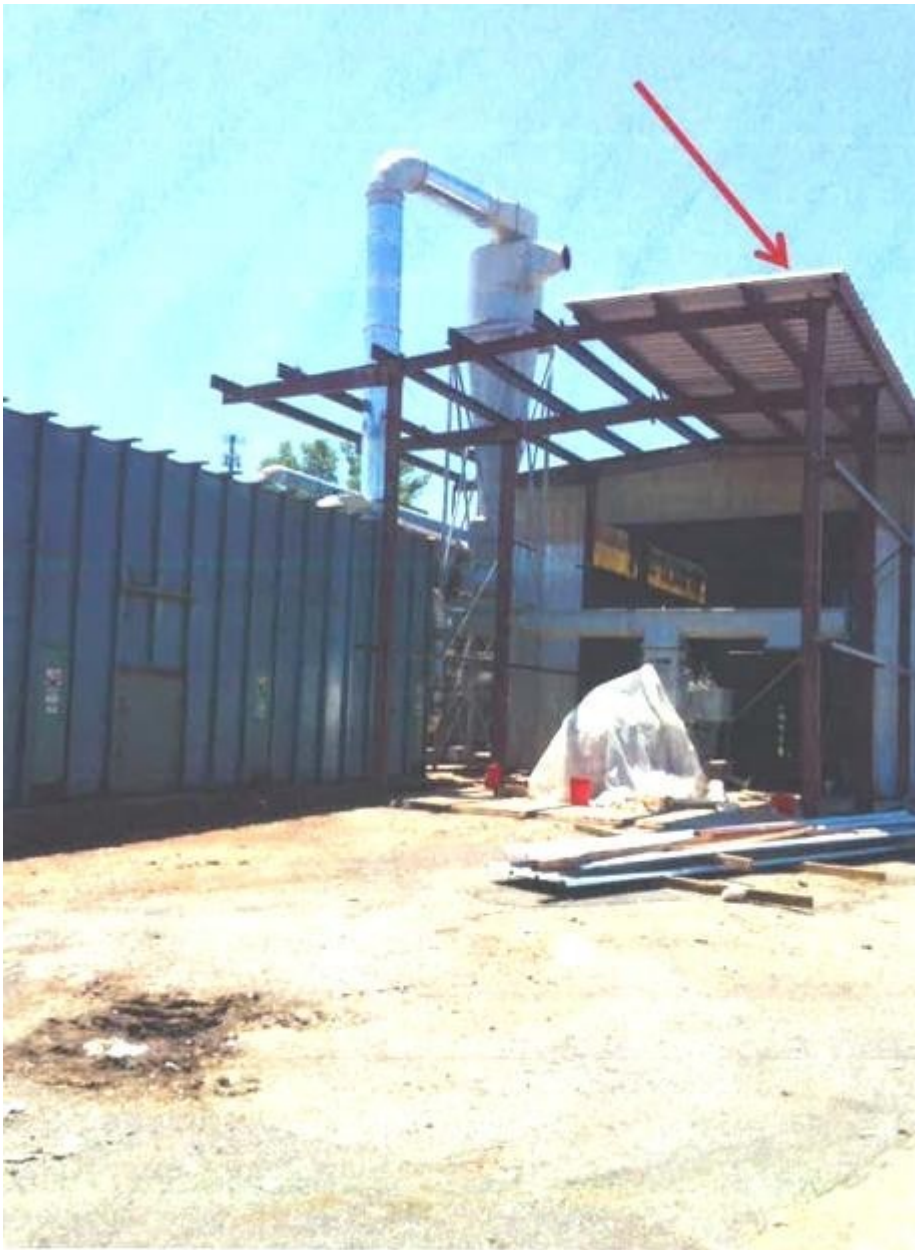
La esquina noreste del tejado designada por la flecha roja donde la víctima se bajó del tejado cayendo aproximadamente 24 pies.
