# Wood Truss Construction Fatality File – Spanish

## Muere un capataz de carpintería al desplomarse unas cerchas.

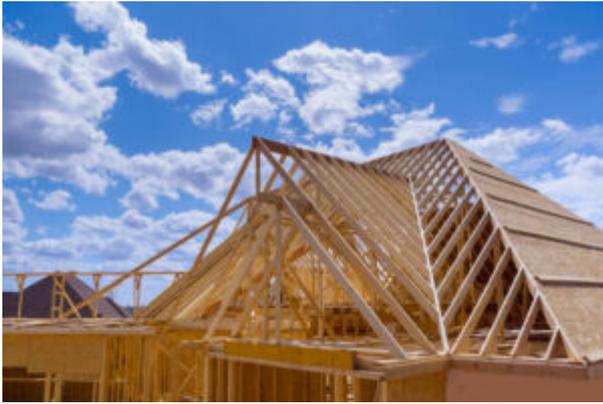
Un capataz carpintero de 33 años murió cuando se derrumbó el sistema de cerchas que él y su cuadrilla estaban instalando. La víctima había sido contratada como capataz para un proyecto de construcción de una tienda residencial. Unos días antes del siniestro, la cuadrilla había empezado a enmarcar, revestir y apuntalar las cuatro paredes exteriores. El día del incidente, se clavaron refuerzos verticales (2 X 4) en las paredes norte y sur.

El fabricante de cerchas dispuso la entrega de las cerchas en un remolque tirado por una grúa montada en un camión. El operador del camión proporcionó al capataz el paquete de entrega que contenía la hoja resumen BCSI-B1 Guía para la manipulación, instalación, sujeción y apuntalamiento de cerchas antes de disponerse a descargar las cerchas del remolque. El capataz asignó a cada uno de los cuatro miembros de su cuadrilla sus puestos y tareas. El capataz trabajó en el tramo central de las cerchas instalando arriostramientos y guías y desenganchando cada cercha del aparejo de la grúa. Después de clavar la decimotercera cercha en su sitio e instalar la sujeción lateral temporal del cordón superior, la víctima desconectó la cercha del aparejo. El operador del camión y el miembro de la tripulación del remolque vieron cómo se desplomaba el sistema de cerchas y gritaron para avisar a la tripulación. Los dos miembros de la cuadrilla que trabajaban en las placas superiores de las paredes enmarcadas cayeron de la estructura al suelo de hormigón y resultaron heridos por la altura y la caída de las cerchas. El trabajador que se encontraba en el suelo de hormigón bajo las cerchas levantadas cortando a medida las sujeciones laterales sufrió una conmoción craneal. La víctima sufrió un traumatismo craneal mortal al ser golpeada en la cabeza por la caída de una viga.

- Los empleadores y supervisores deben evaluar los riesgos en el lugar de trabajo y planificar cada fase de la construcción para cumplir las recomendaciones del fabricante o las mejores prácticas habituales. En este caso, no se siguieron los elementos críticos de la práctica estándar indicados en la hoja resumen BCSI-B1 para un apuntalamiento adecuado antes y durante la instalación de la cercha.
- Los empleadores deben capacitar a los supervisores y a los empleados, comunicarles sus expectativas en cuanto al seguimiento de prácticas seguras y confirmar que los empleados comprenden plenamente los peligros y los controles necesarios para la tarea asignada. En este caso, faltaban capacitación y

expectativas, y la instalación de las cerchas no incluía la revisión de los documentos estándar, la evaluación previa al trabajo, la planificación de la mitigación de riesgos ni el uso de equipos de protección individual.

- Los empleadores deben desarrollar y utilizar un proceso de contratación basado en las mejores prácticas establecidas, que incluya un proceso para determinar las cualificaciones y necesidades de capacitación de los candidatos antes de que empiecen a trabajar en las tareas asignadas.
