# Tree Trimmer Electrocuted – Spanish

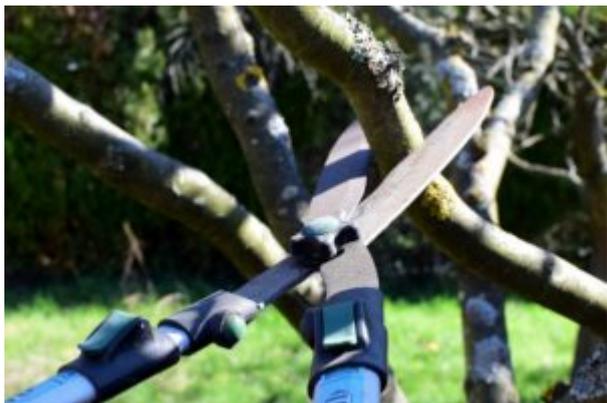
Un podador de árboles sin entrenamiento y mal equipado se electrocutó cuando una rama que acababa de cortar tocó una línea eléctrica de 8.000 voltios.

A los 24 pies, una ráfaga de viento atrapó la rama que había cortado y la puso en contacto con la línea eléctrica.

Debido al voltaje y a la falta de guantes aislantes, el trabajador no pudo soltar inmediatamente la rama cargada y recibió una descarga masiva.

Este incidente podría ocurrirle con la misma facilidad a un jardinero que está tratando de podar un árbol. Obtenga asesoramiento de la compañía eléctrica antes de intentar hacer cualquier trabajo de este tipo. No intente este o cualquier otro trabajo similar sin obtener el entrenamiento correcto y el equipo de seguridad. Si alguna vez tiene que rescatar a la víctima de una electrocución, no se ponga en peligro a sí mismo.
